Építésügyi Minőségellenőrző Innovációs Kht.

Témaszám: M-110/2008

Vizsgálati jegyzőkönyv

a kétoldali agyagvakolattal ellátott szalmabála kitöltésű, nyílás nélküli teherhordó falszerkezet tűzállósági vizsgálatáról

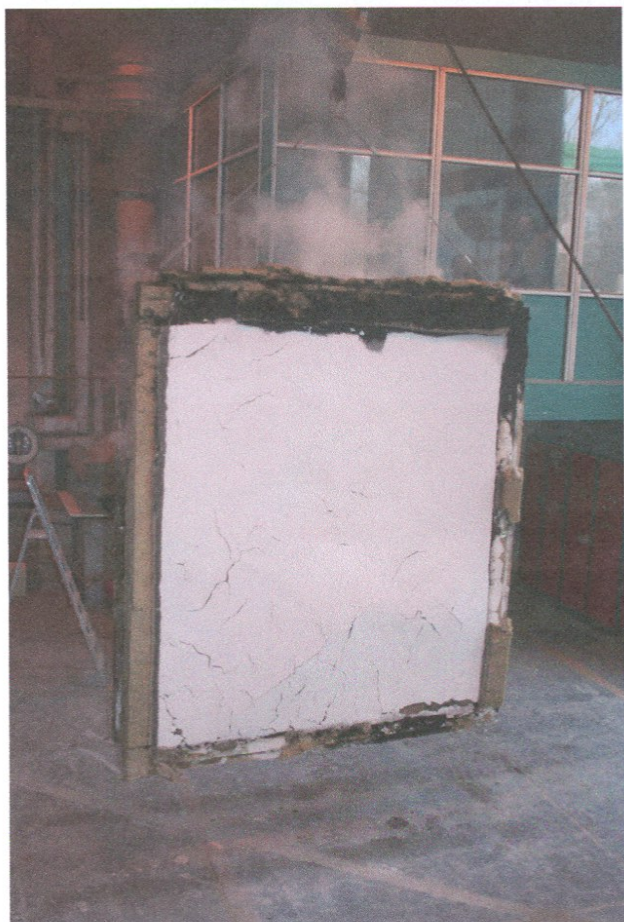
4. fotó

láthatóvá vált, hogy a tűztér felőli oldalon lévő agyagtapasztás kis mértékben deformálódott, de a helyén maradt. A falszerkezet elfektetése után, folyamatos hűtés közben a tűztér felőli oldalon lévő agyagtapasztást a falszerkezet bal alsó sarkánál megbontottuk, így láthatóvá vált, hogy a szalmabála beégése azon a helyen, ahol egész bálák voltak ~80-90 mm volt, valamint azon a helyen, ahol kézzel tömködték bele ~140-150 mm volt. A faváz oszlop ~20-25 mm mélységben égett be, a szélessége ~ 10 mm-t csökkent.

A modell tűztér

felőli oldala a

vizsgálat után

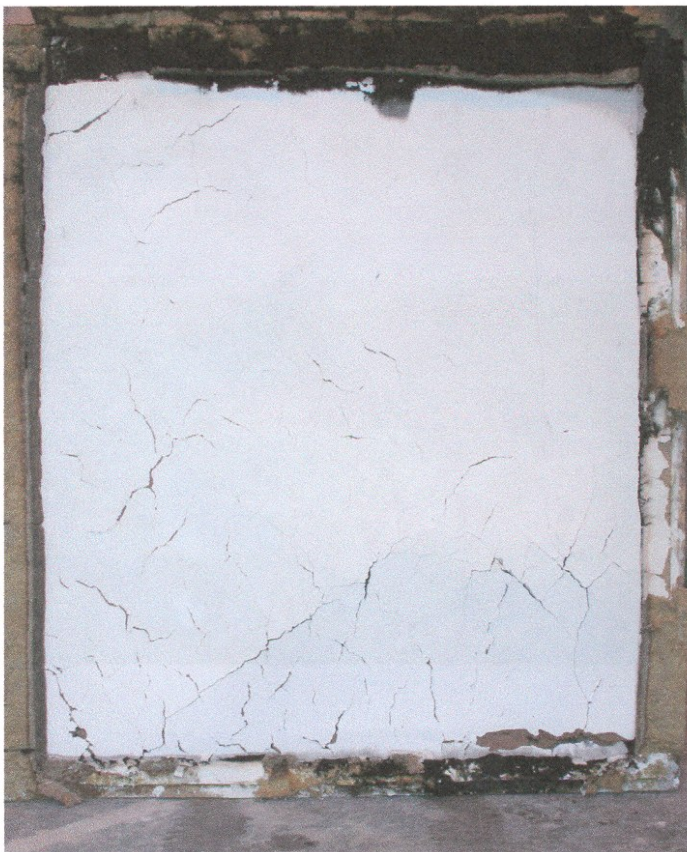
5. fotó

A modell tűztér
felőli oldala a
vizsgálat után

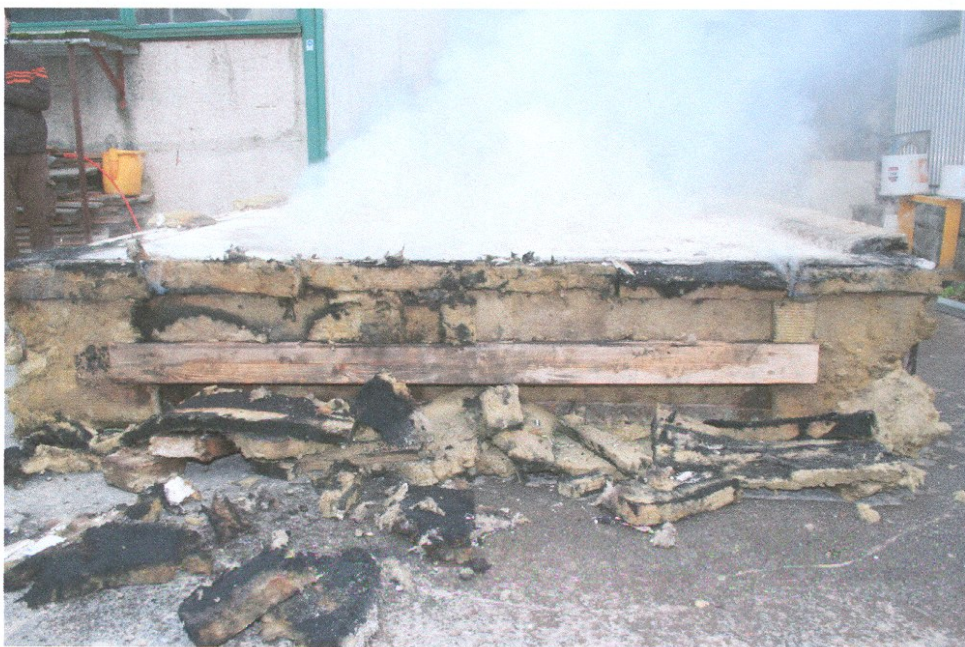
6. fotó

A modell tűztér
felőli oldala a
vizsgálat után

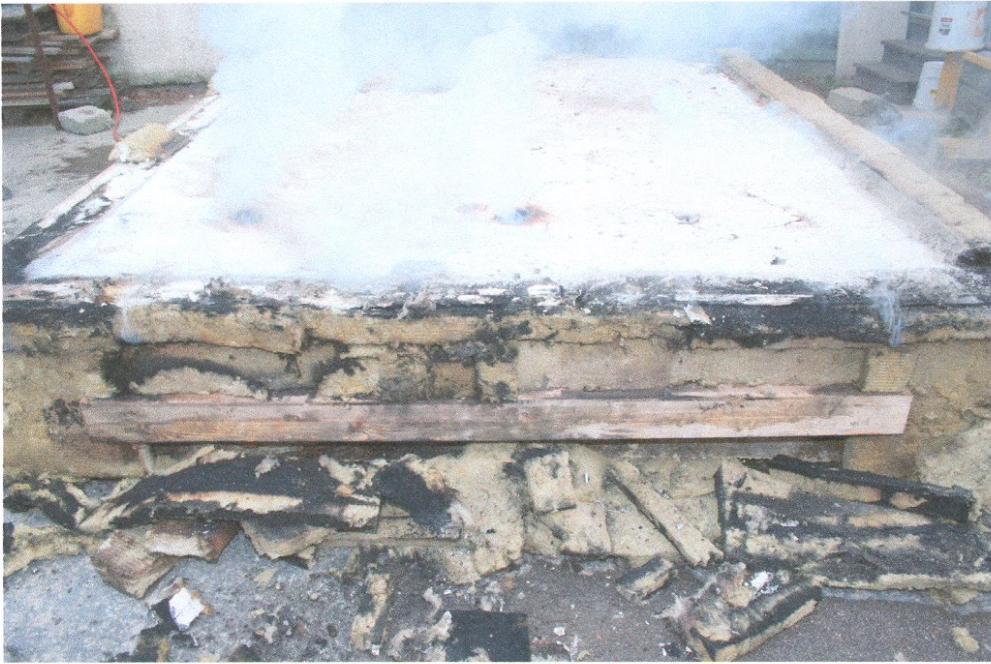
7. fotó

A modell tűztér
felőli oldala a
vizsgálat után

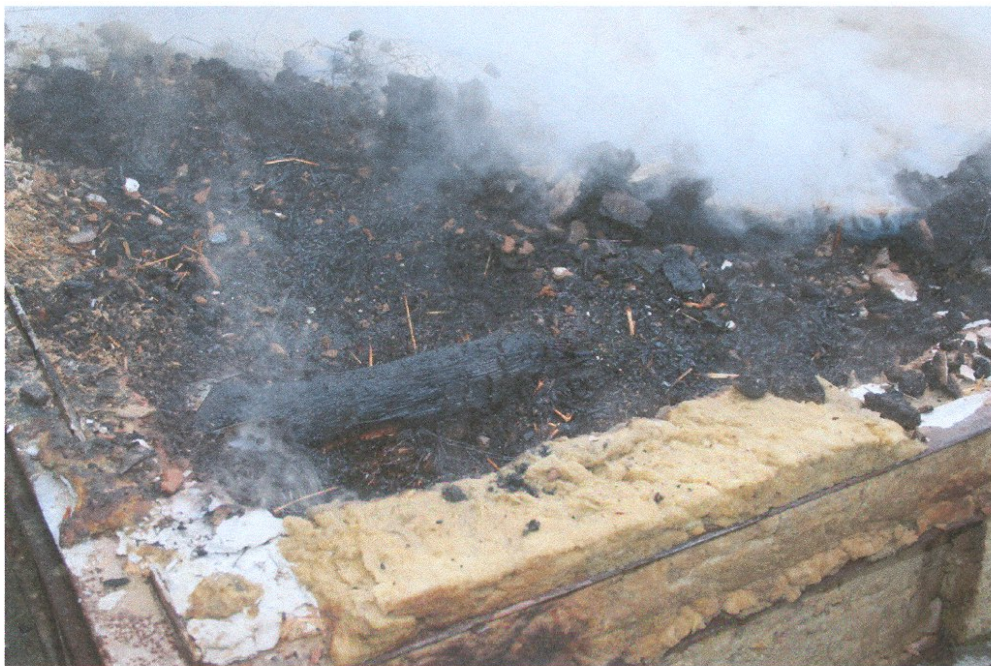
8. fotó

A modell tűztér
felőli oldala a
vizsgálat után

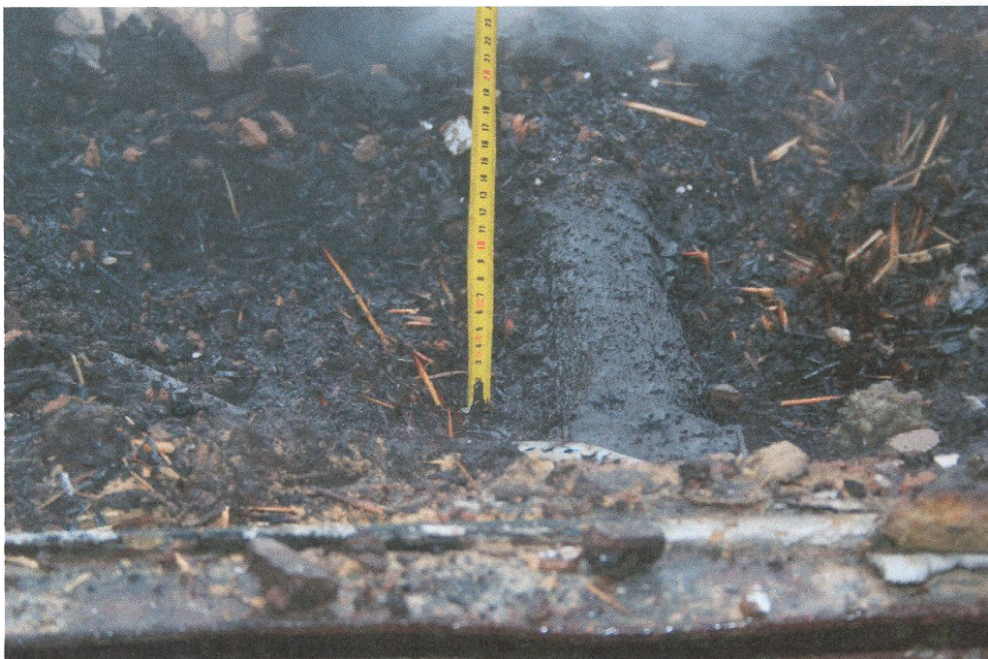
9. fotó

A modell tűztér
felőli oldala a
vizsgálat után

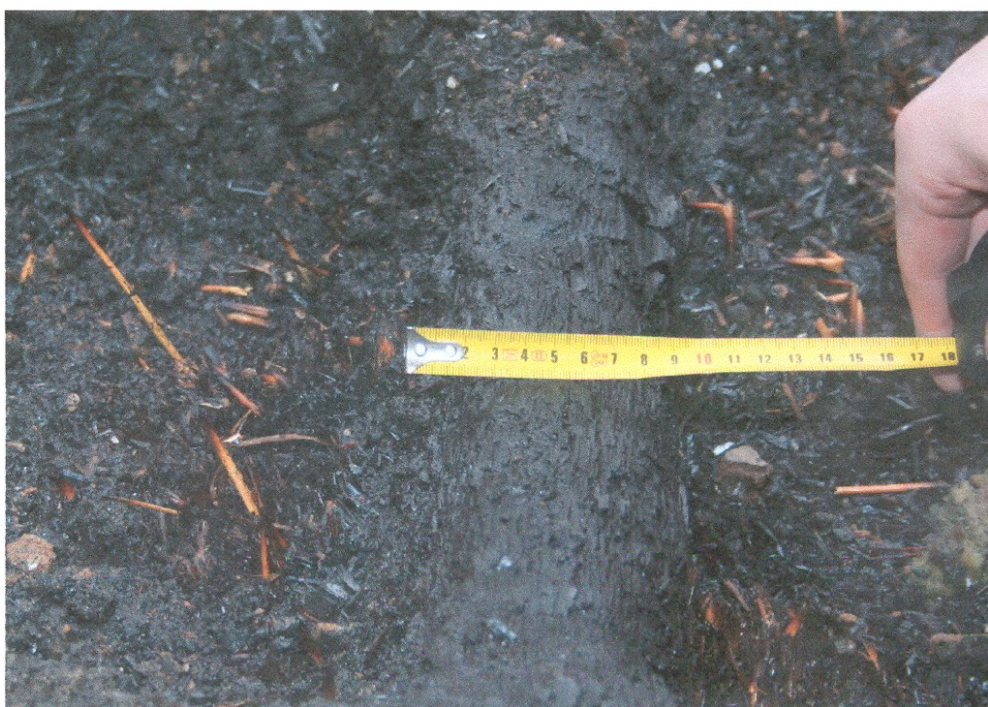
10. fotó

A modell tűztér
felőli oldala a
vizsgálat után
